大深度リニア裁判

これまで
と
これから

2021/10/26 梶山正三

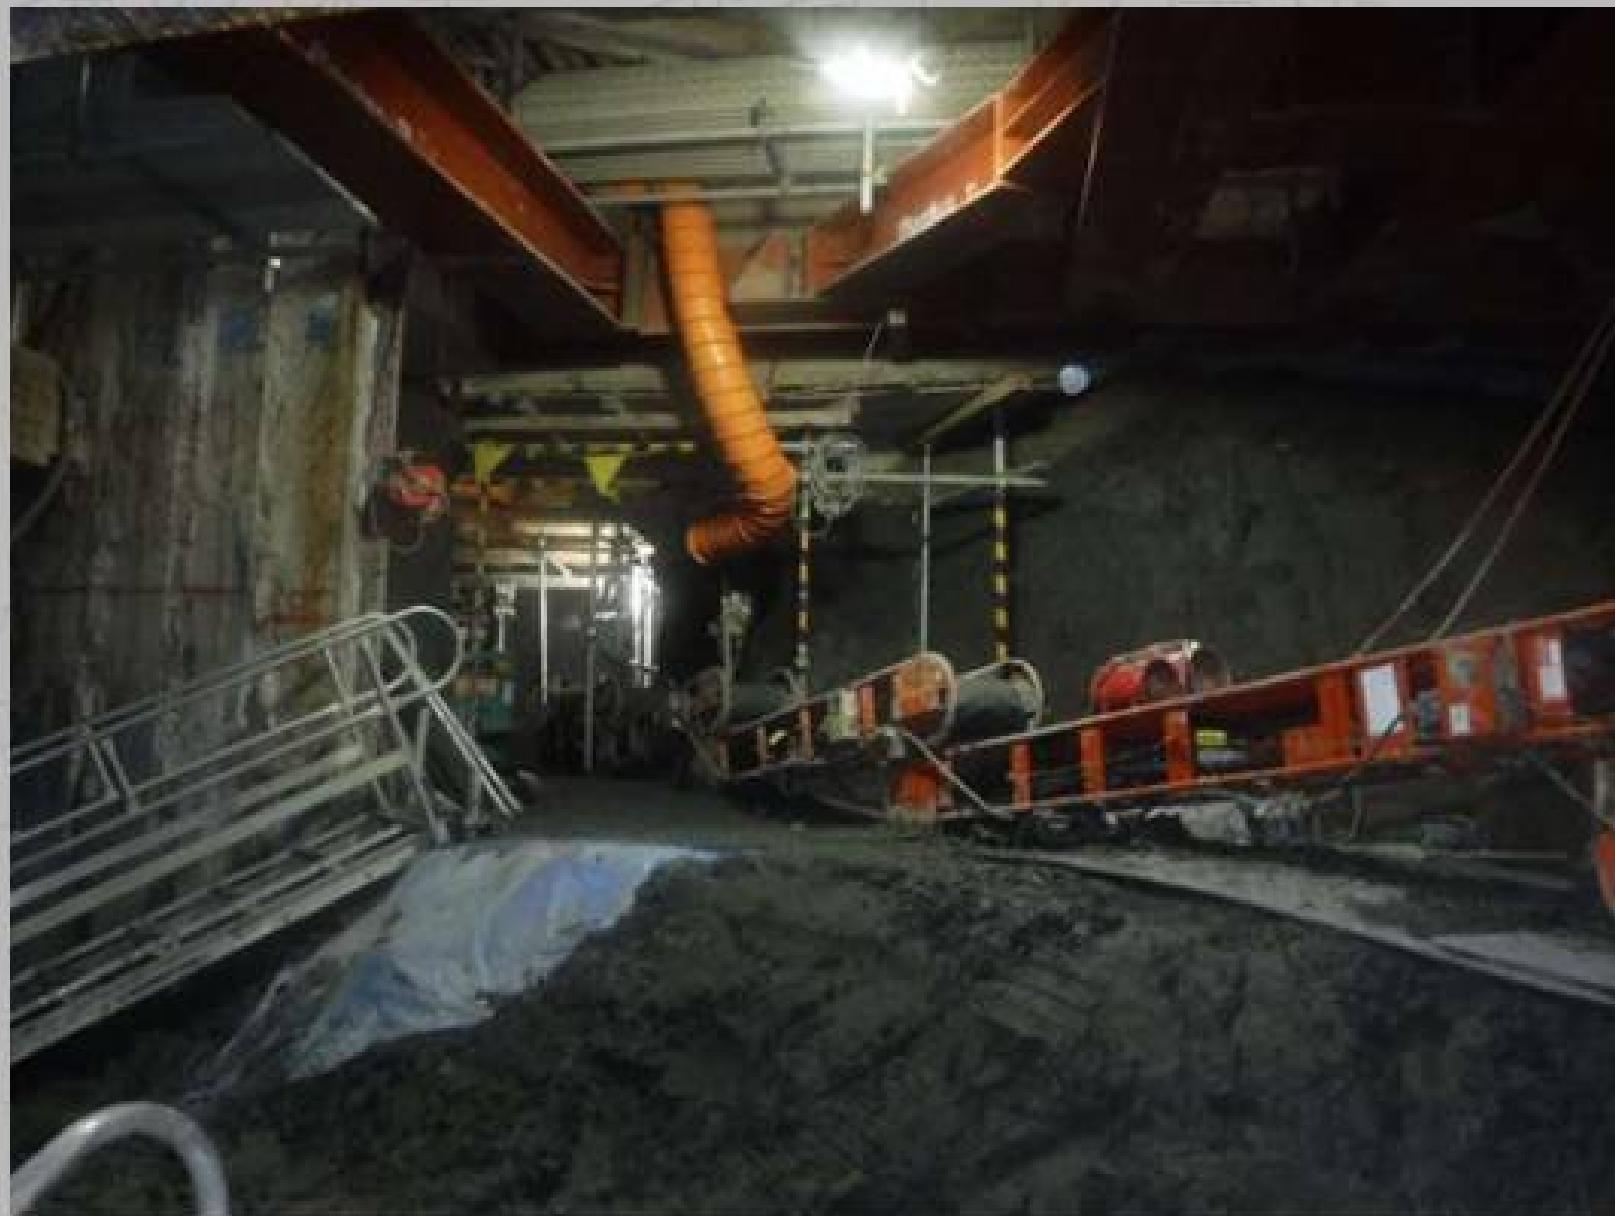
第一首都圏トンネル：北品川非常口（令和3年3月）

非開削工区 軌道下掘削工

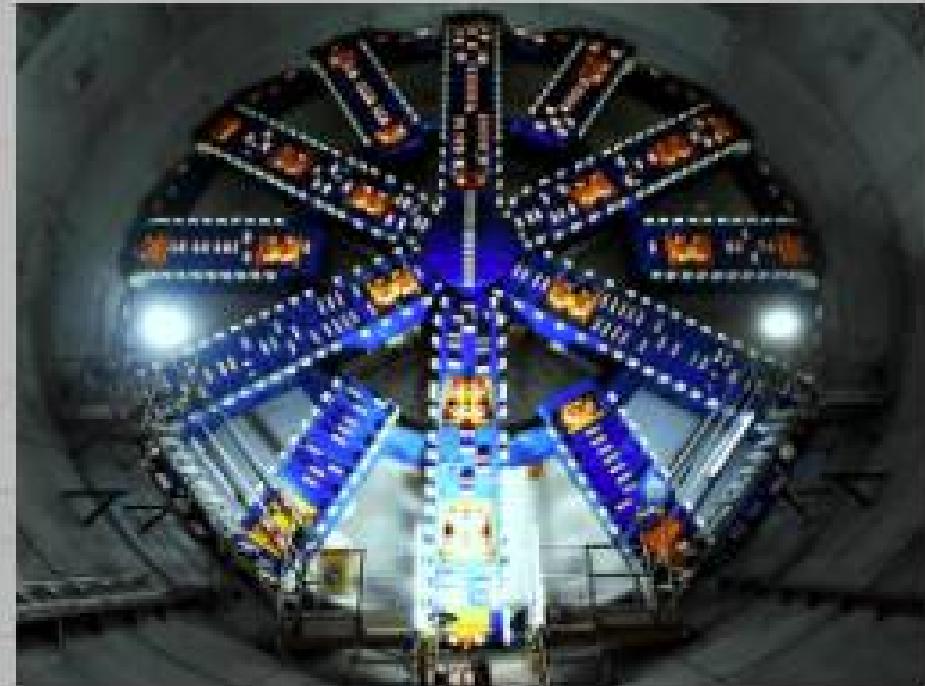
耐圧円筒内に据え付けられた
シールドマシン

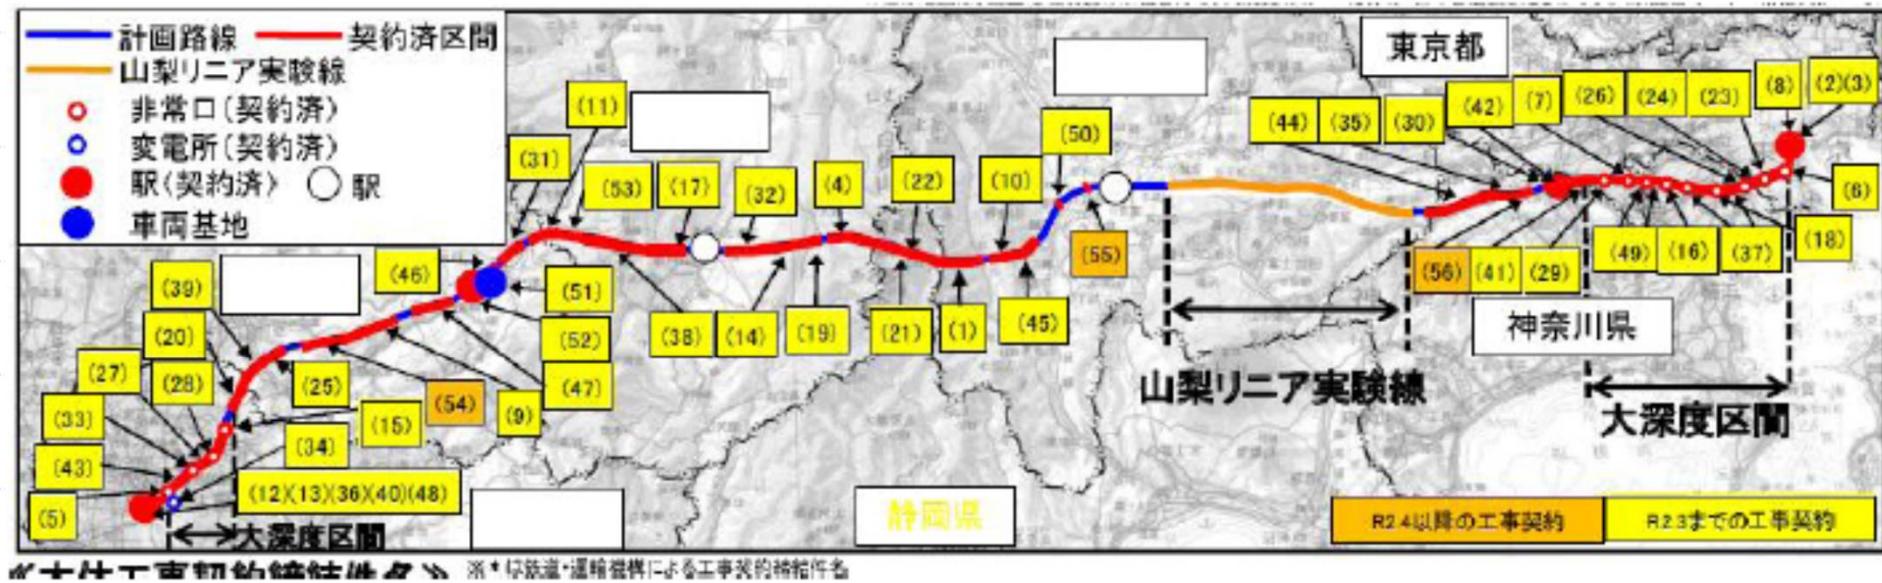
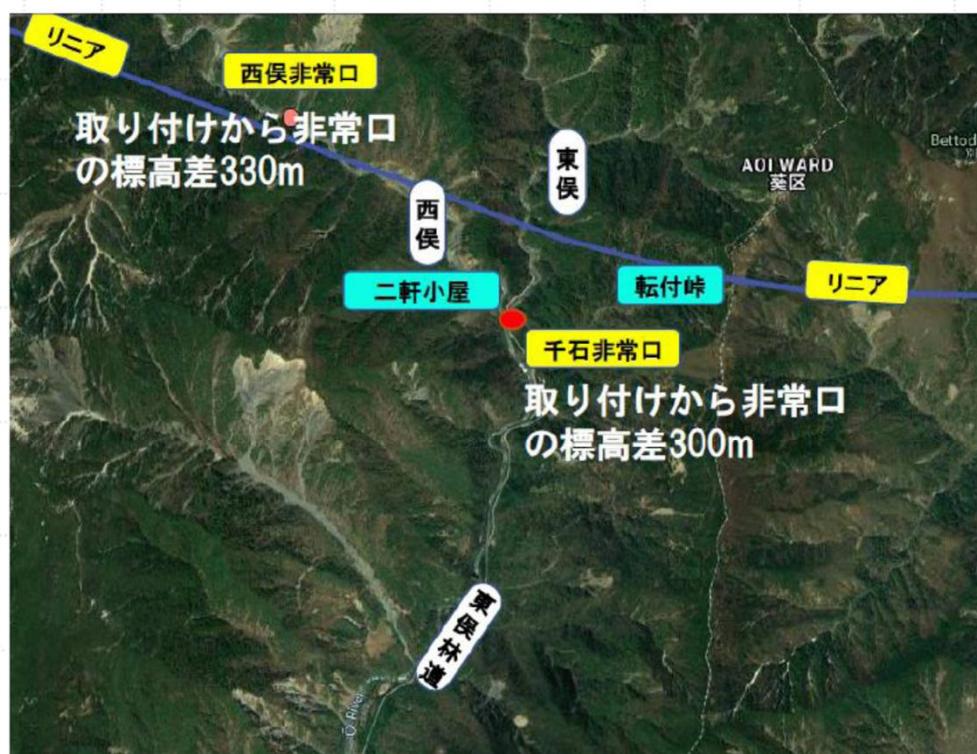
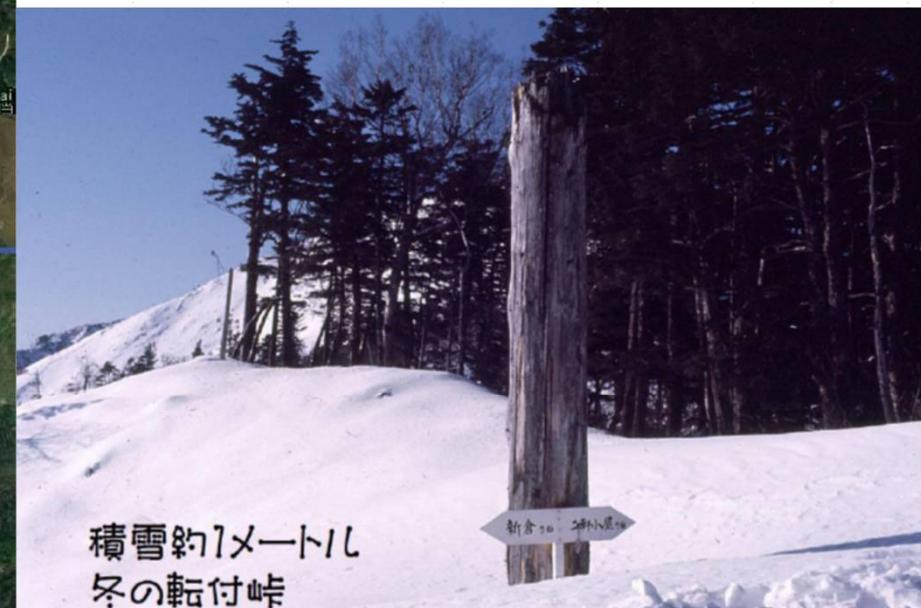
上図は、南アルプスの転付峠下から大井川東俣、西俣の地下を通過する

土被り1300~1400m

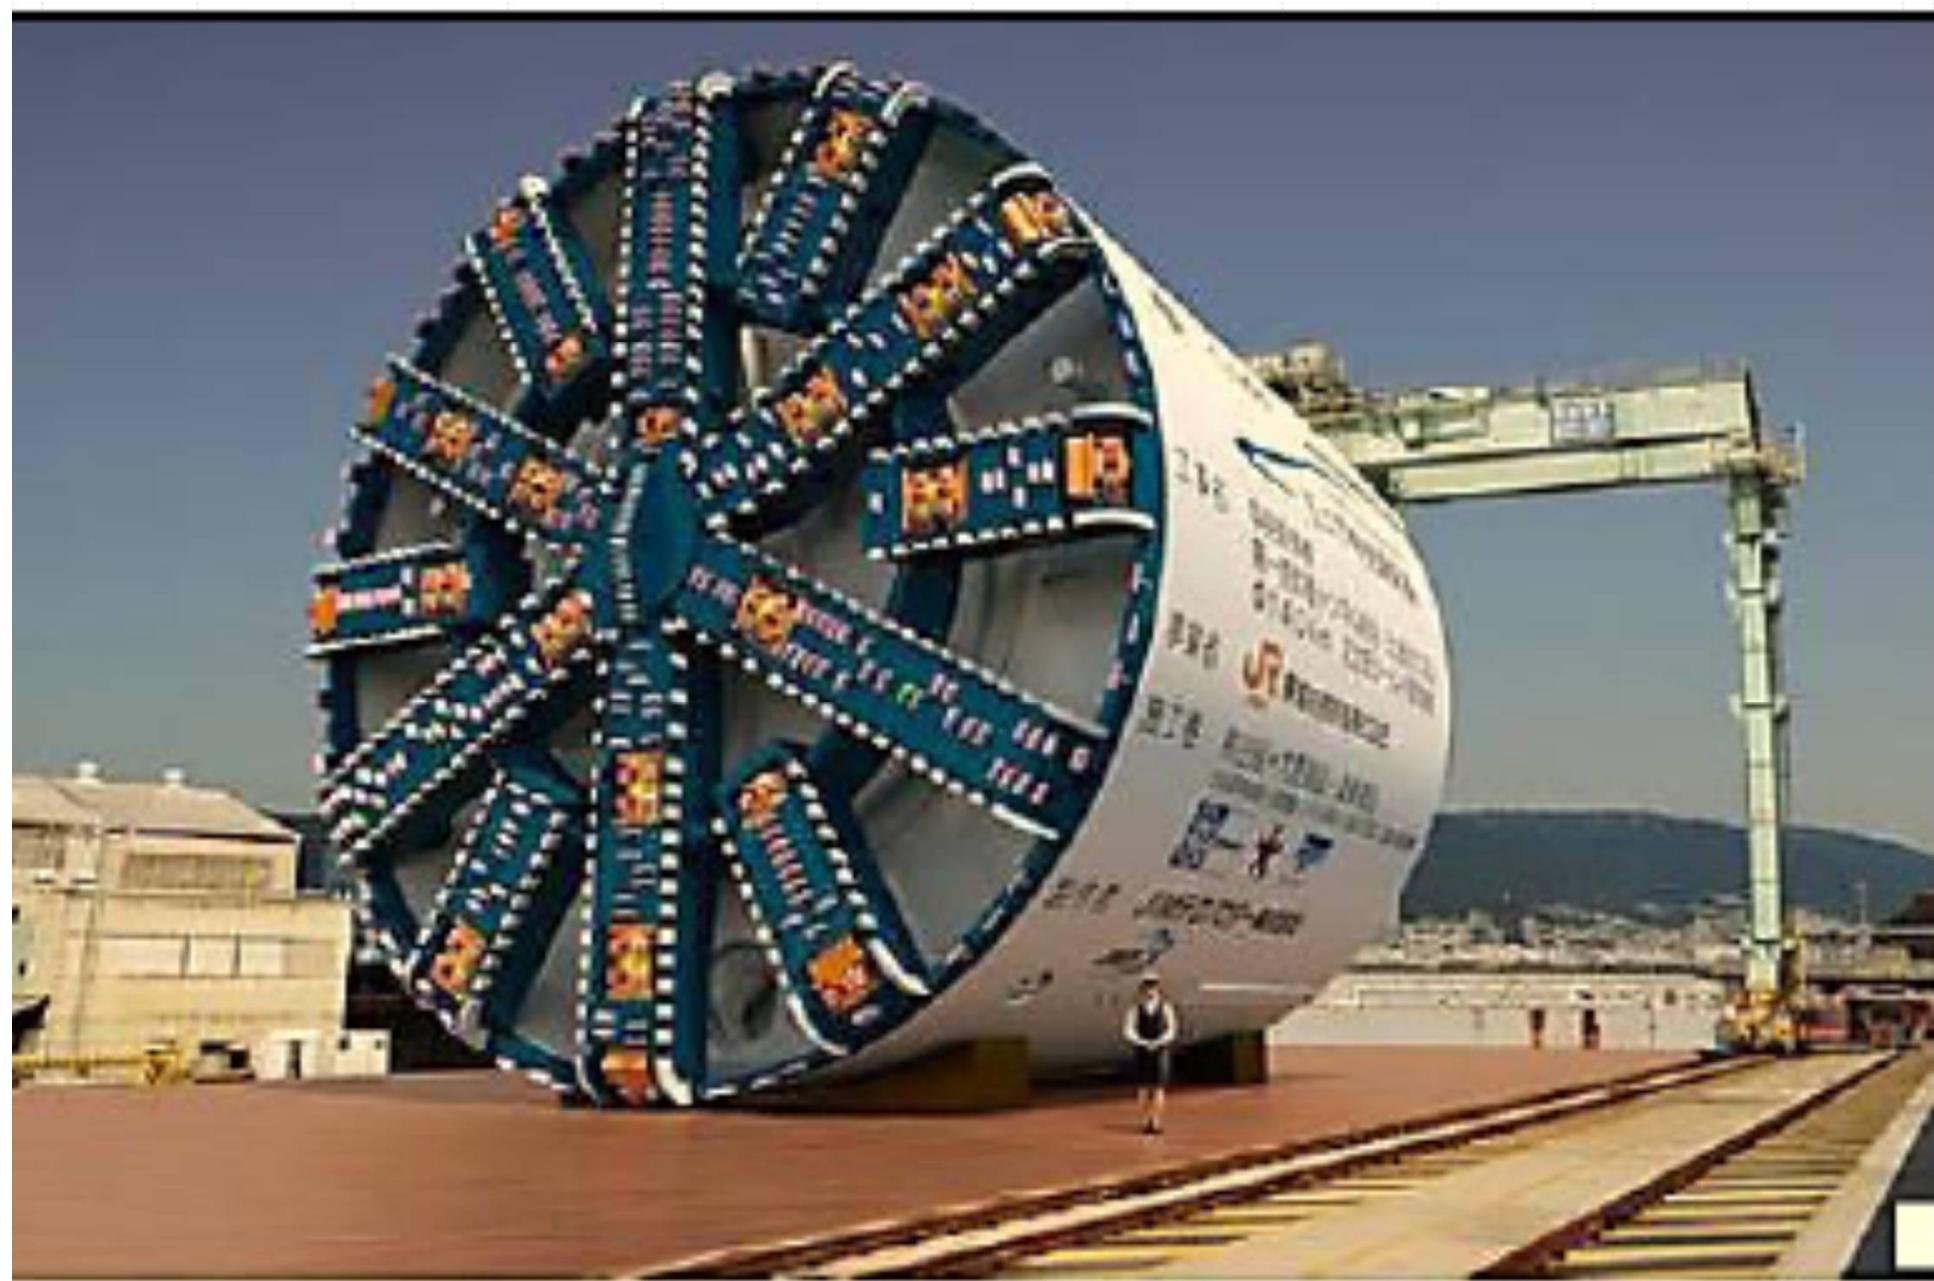
カッターヘッドは新幹線をイメージする青、その後ろの円筒がシールド (CG提供:JR東)

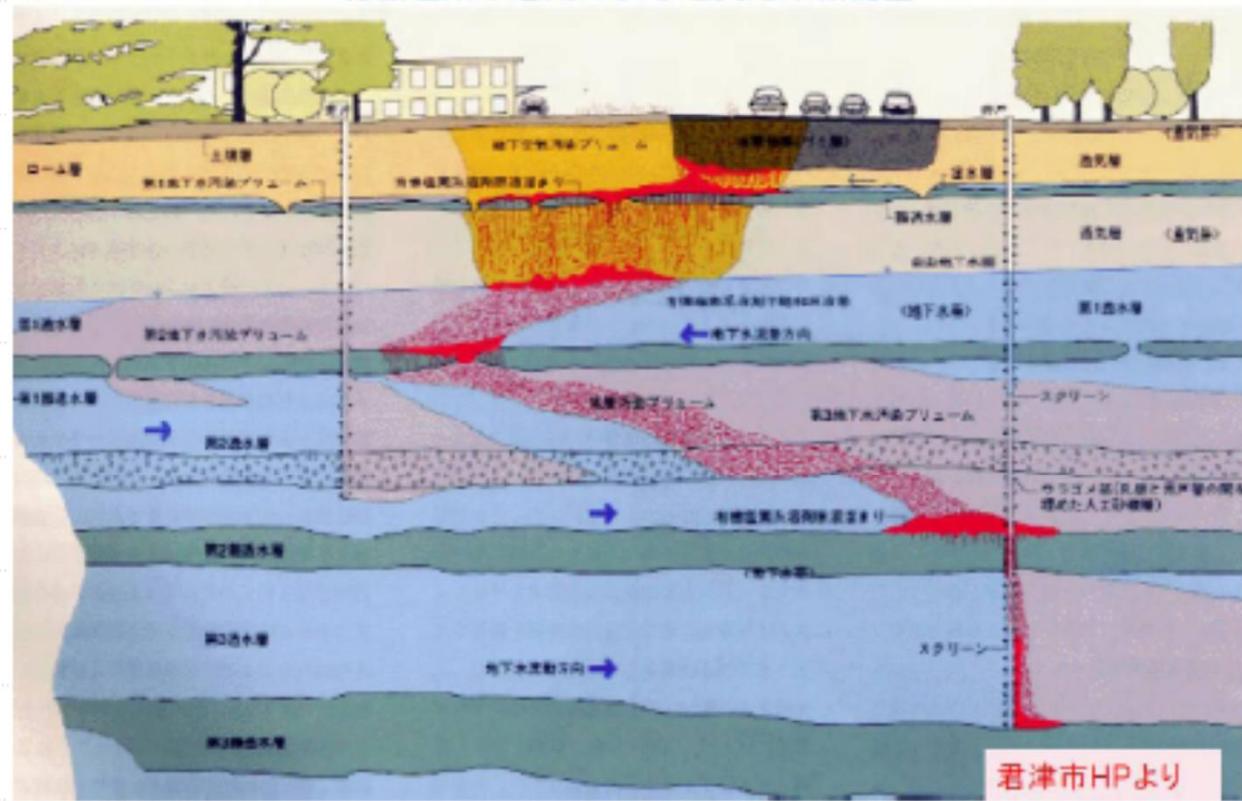
有機塩素系溶剤による地質汚染機構図

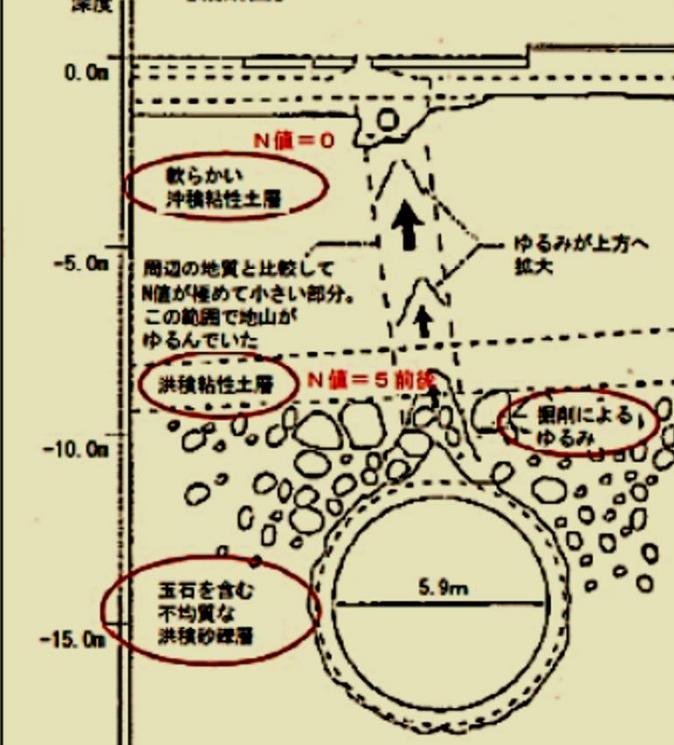
【縦断図】

- ・縫により送泥管が3回閉塞
- ・シールド機上部の空隙の多い地盤にゆるみが発生
- ・事後ボーリングによりシールド直上から地表近くまで、円筒状の地山のゆるみが判明

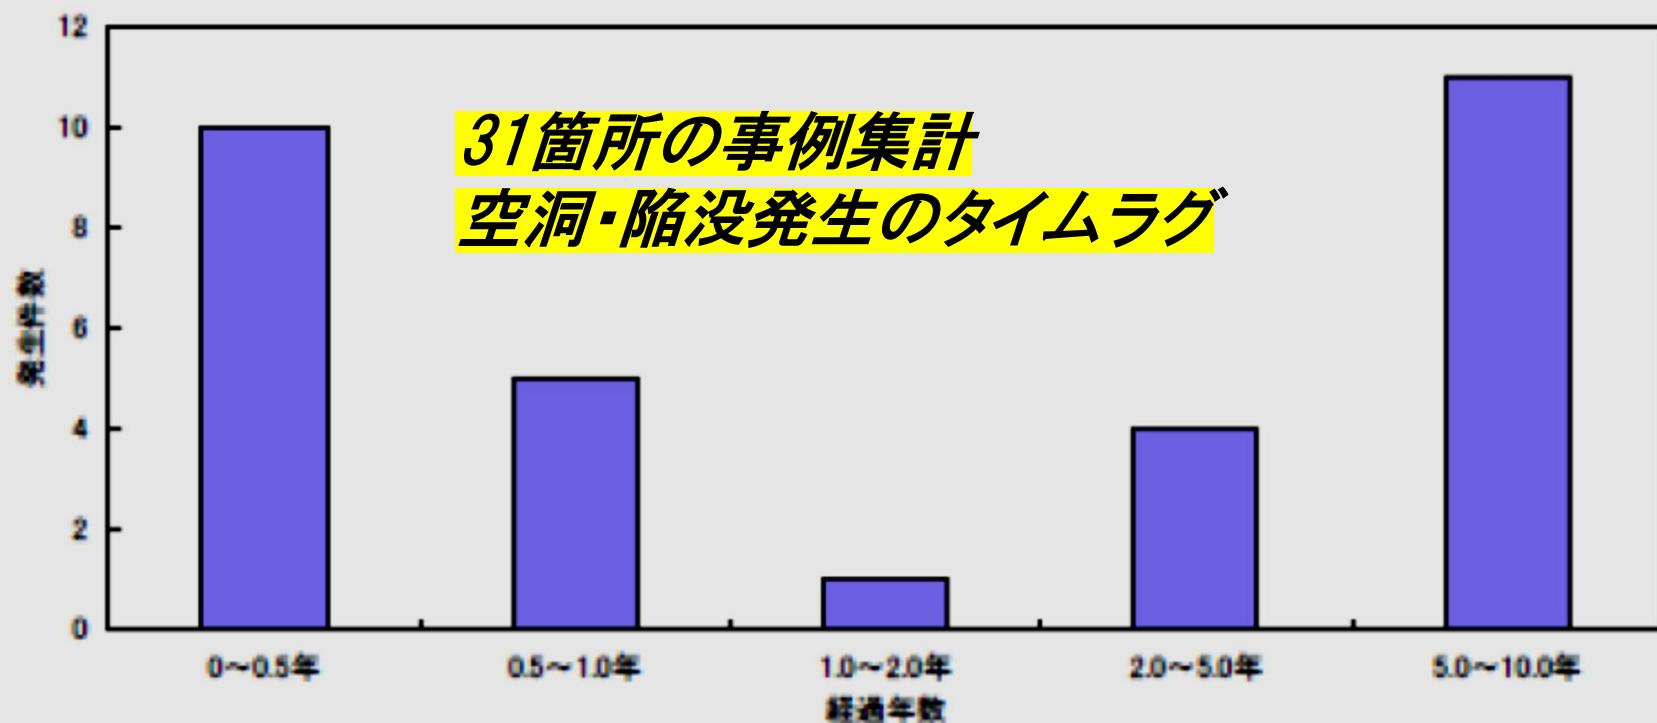
経過年数別空洞・陥没発生件数

事例1～5、事例9を集計(31箇所)

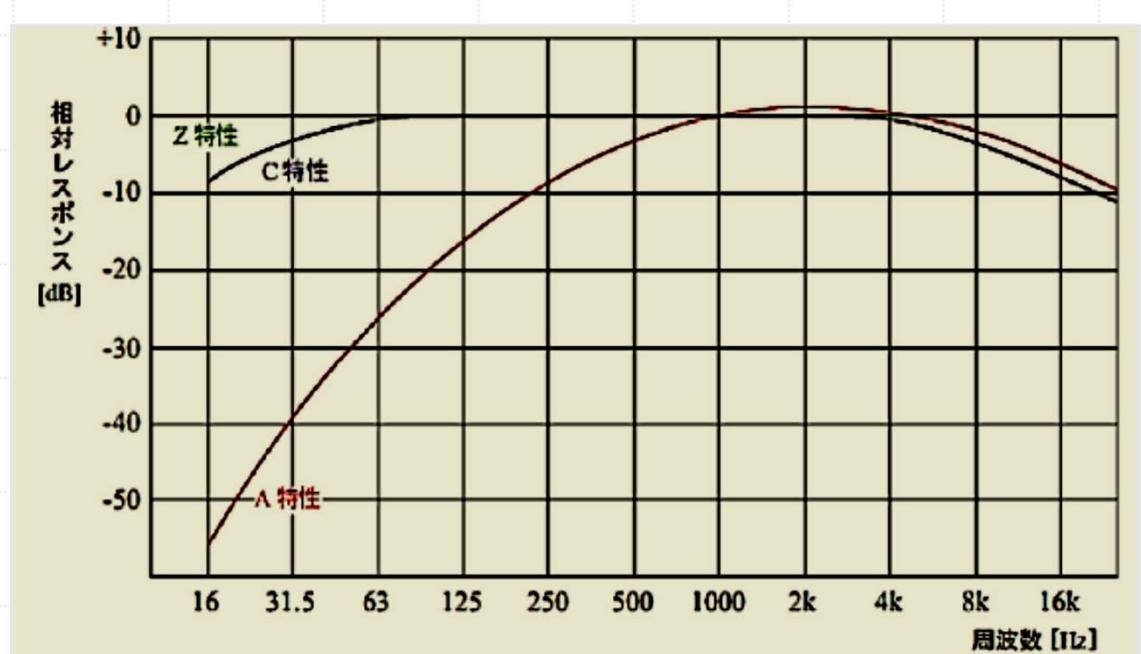
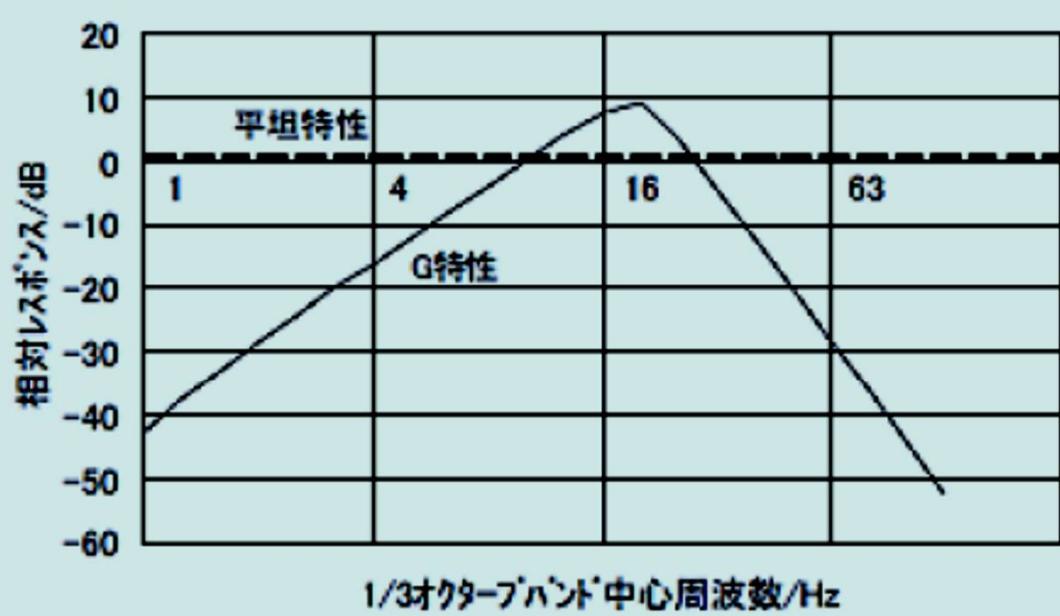
図-1.1 低周波音の周波数補正特性

低周波音は、A特性で測ってはならない。絶対に。

一番目の白鍵のシ、三番目の鍵盤)については、A ウエイトは実際の音エネルギーの 1/10,000 しか捉えないので(-40dB)。10Hz は、別の研究(39 ページを見てください)でウインド・ターピン・シンドロームに似た症状の原因となることがわかっている周波数ですが、A ウエイトでは実際の音エネルギーの 10^{-7} 、つまり 1 千万分の 1 しか捉えないのです。

他方 C ウエイトは、可聴音レンジでは重み付けがありません。——つまり、さまざまな可聴音周波数について、強調もしないし小さくもしません。そして 31Hz 以下については、矛盾なく定められた規則に従って減少していきます。10Hz では、C ウエイトは実際の音エネルギーの 1/25 を捉えます。A ウエイトと同様に、C ウエイトも音の測定機器には標準となっています。

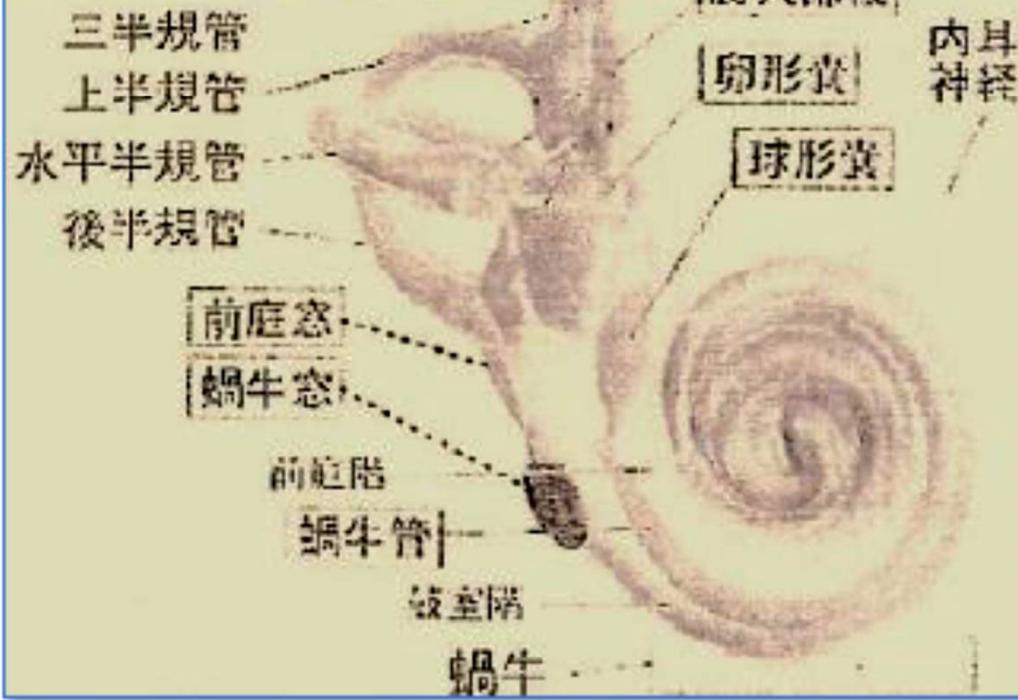
内耳の構造(図2)

上の図は、甲10からのもの、右図は
甲16からのものである。この2つの図
によって、低周波音と可聴音とは、それ
を感受する身体器官及び機序が異なることを説明する。

前庭窓から蝸牛の間に**卵形囊**、**球形囊**という2つの器官があり、ここが**“振動”**を感じる器官なのである。耳から入った振動は、まず、この2つの器官を振動させてから蝸牛に入る。卵形囊、球形囊は、**低周波音にしか反応しない。**

前庭窓から入って球形囊、卵形囊を経由した音は**三半規管**(三半規管とは上半規管、水平半規管、後半器官の総称である)のうち、**上半規管**に到達する(**甲 16 の図**では水平半規管と後半器官が示されていないが、**甲 10 の図**を参照されたい。前記のとおり卵形囊は低周波音にしか反応しないので、球形囊と卵形囊を経由した低周波音は、上半規管に入り、リンパ液を流入させて、めまい、眼振、振動感などを引き起こす。

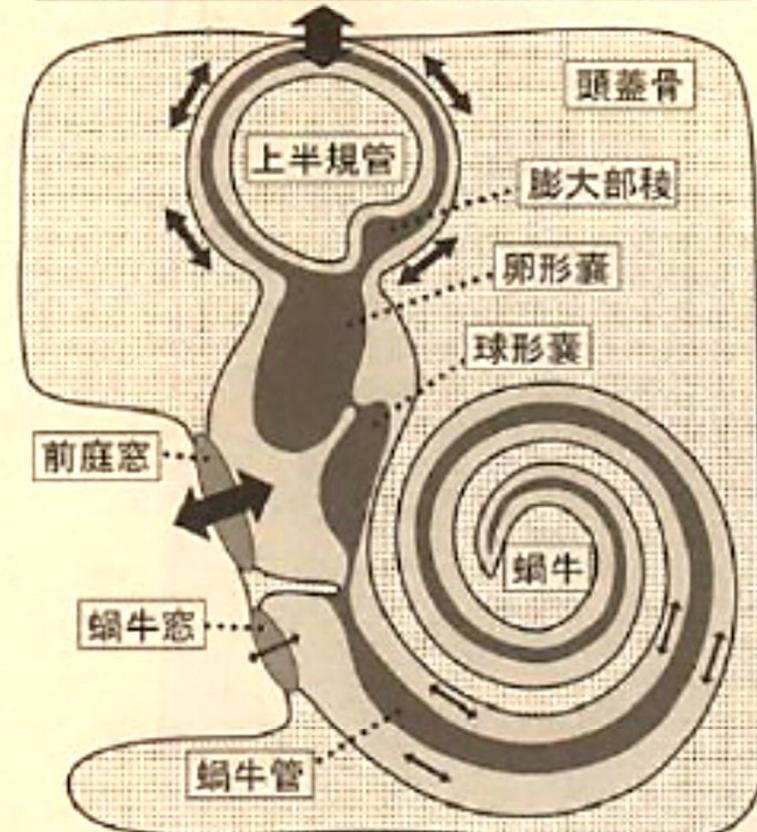
図5 上半規管裂隙症候群での音刺激によるリンパの振動

上半規管頂部を覆う骨が欠損しており、上半規管頂部に露出した管膜が第3の窓として振動する。前庭窓に加わった音刺激は、蝸牛よりも上半規管に伝わりやすく、平衡感覚障害が生じる。
